Vista Explodida do Produto

Motivo	Vista Explodida
Modelo do produto	CRM55AB
Categoria	Refrigeração
Marca do produto	Consul
Foto da peça	Item com foto irá aparecer com o símbolo abaixo:

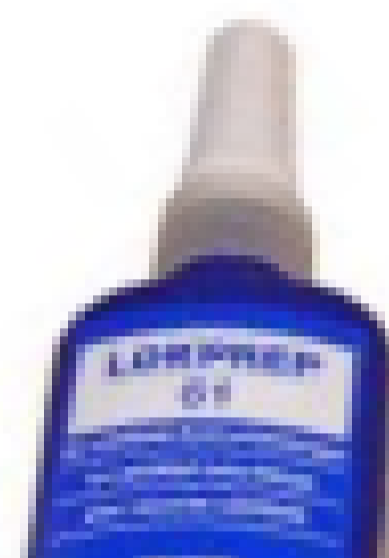
505

Código Vedante para Valorização da OS:
W11503546
Código Vedante para Compra
(loja.portalcompradireta.com.br):
000415863
